付属資料6 下地調整時における粉じん飛散量の測定結果

本指針（案）の「3.1 下地調整方法の選定」では、アスベストが飛散しにくい下地調整方法を選定している。以下に示す実験により、アスベスト含有成形板に対して様々な下地調整を行った際に飛散した繊維状粒子濃度を測定し、本指針（案）の下地調整方法を選定した。

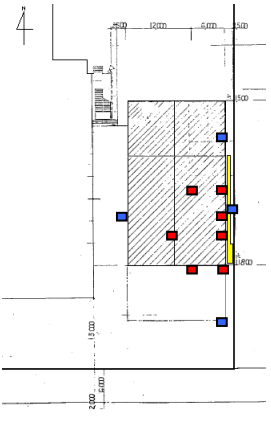
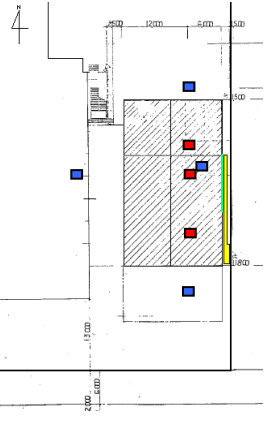
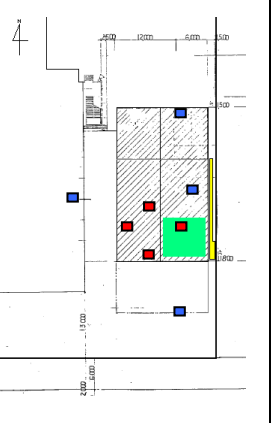
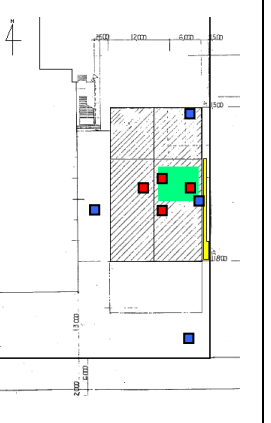
サンプラー設置場所
青：周辺環境、赤：作業場所

実験実施前・実験実施後	外壁 (高圧水洗)	屋根 (高圧水洗)	屋根 (シュロ箒)

なお、下地調整時は倉庫の東面を養生シートで屋根の高さまで囲んだ。南北面には壁があり、西面は養生シートで囲わなかった。本研究では養生シート、南北面の壁の内側を作業場所、養生シートの外側や倉庫から離れた敷地内の空間を周辺環境と呼称している。

測定条件、測定場所を表8に示す。作業場所で3~4箇所〔東、（西）、南、北〕、周辺環境で4箇所（東、西、南、北）および個人暴露（n=2）の測定を行った。

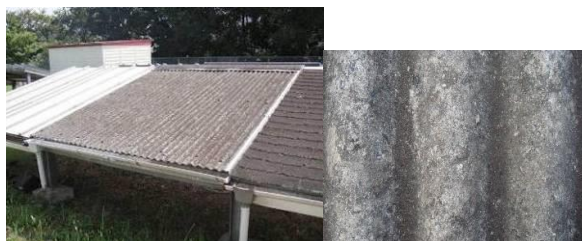
使用した暴露板は、30年以上の長期に渡り暴露されていたため表面劣化が著しく、スレート小波板はアスベスト繊維が表面に露出している状態、住宅屋根用化粧スレートは、表面の塗膜がほとんど残っていない状態であった（写真6、写真7）。

写真6 スレート小波板

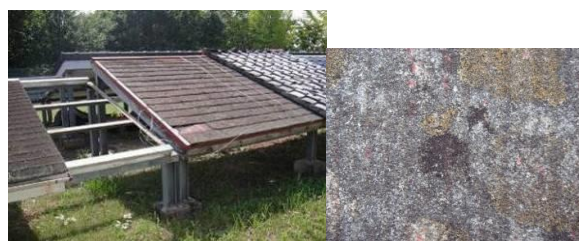
写真7 住宅屋根用化粧スレート

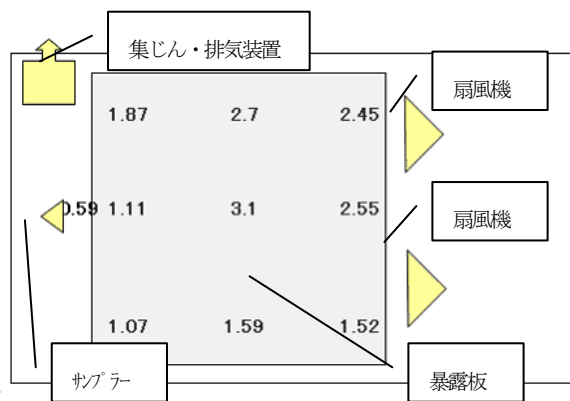
暴露板表面における風速は風速計 ISA-69 (柴田科学製) を用いて測定した。測定結果を図 4 および図 5 に示す。

図 4 風速 (スレート小波板) 単位 (m/s)
