## 13章 塗料・仕上塗材の 塗装時における問題

### 13 塗料・仕上塗材の塗装時における問題

建築塗装は、被塗物及び仕上塗材の種類が多様で、気象や周囲の環境の影響を受けることから、材料・塗装・塗膜の欠陥に起因するクレームも多く発生する。

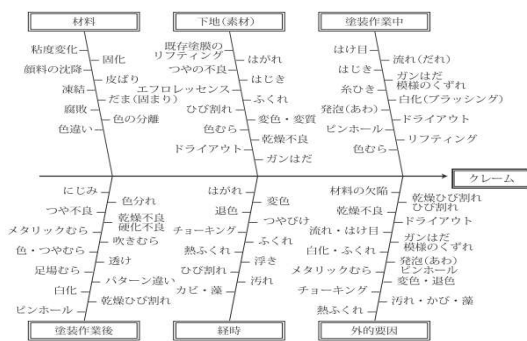
抜粋: 建築用仕上塗材ハンドブック2016年版, p57

#### ●クレームになる欠陥とその対策(特性要因図)

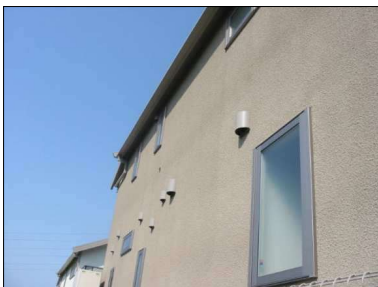
足場の作業床、建地に沿って生じている  
吹付けした厚付け仕上塗材の吹きムラ(例)

- ・模様塗り(吹付け)模様の大きさ・密度が均等でない。
- ・足場の床・建地に沿って差が生じている。

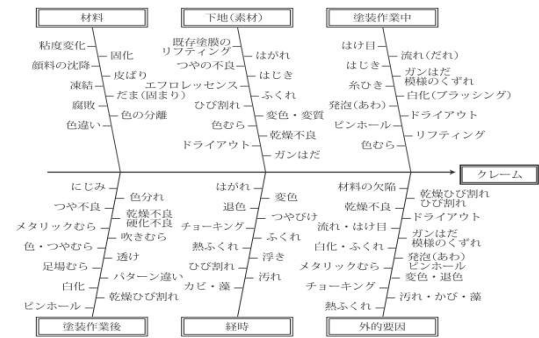
抜粋: 建築用仕上塗材ハンドブック2016年版, p57

### ●クレームになる欠陥とその対策(特性要因図)

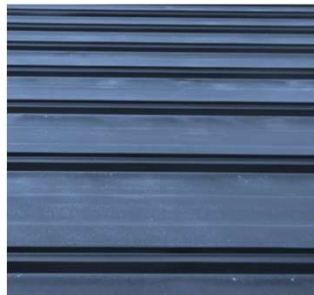
結露水に注意！

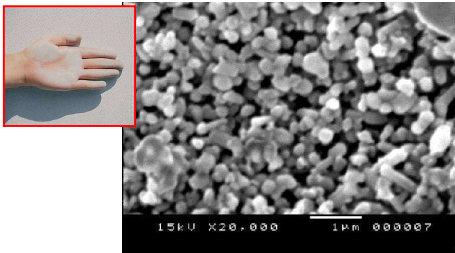
### ◆ チョーキング(白亜化)した仕上塗材仕上げ表面

- ・熱や紫外線・風雨等で塗膜が劣化し、塗膜表面が粉化
- ・顔料と樹脂の組成比率の影響
- ・外的環境に適した塗装仕様が選定されていない

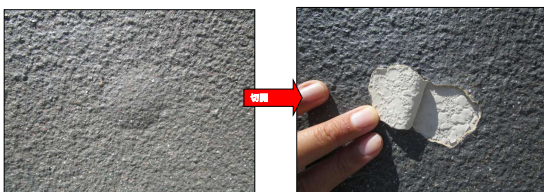
### ⑭蓄熱水蒸気ふくれ(例)

改修塗装後の既存塗膜(複層塗材上塗材)からふくれ

- ・蓄熱性の高い素材に、防水形複層仕上塗材の上塗材が熱可塑性でかつ濃彩色で塗装
- ・既存の塗膜が熱可塑性で、厚膜及び劣化が著しい場合に上記のような上塗材を塗装

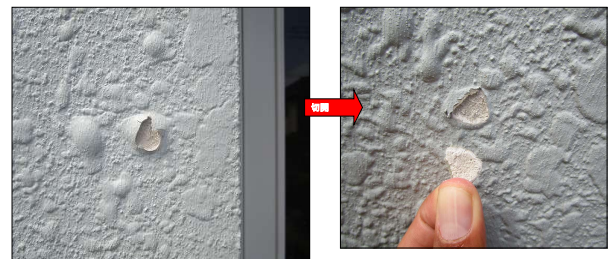
### ⑭蓄熱水蒸気ふくれ(例)

改修塗装後の既存塗膜(複層塗材主材層)からふくれ

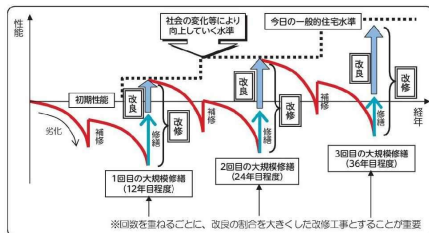
### ◆予防保全による長寿命化と保全計画

修繕+改良=改修

※改修によるマンションの再生手法に関するマニュアル(国土交通省2004年6月(2010年7月改訂)より抜粋)。

修繕: 建物を建設当初の水準近くまで回復させること。

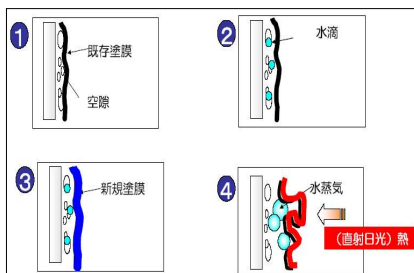
### ②-6 改修時の留意点

吸い込みの多い旧塗膜 ⇒ 吸い込む = 劣化空隙が多い  
※塗り替え時は、既存塗膜に水分が封じ込められやすい！

吸込みの多い既存塗膜 ⇒ 水分を保持する = 劣化空隙が多くなる
